Schönes Innenleben

Bekannt ist das Wiener Rathaus vor allem durch seine reich verzierten Außenfassaden. Nicht minder repräsentativ sind seine Innenhöfe mit Naturstein gestaltet. Im Zuge der Generalsanierung erhielten die Steinflächen ihre ursprüngliche Schönheit zurück.

Fassadensanierung der Innenhöfe des Wiener Rathauses

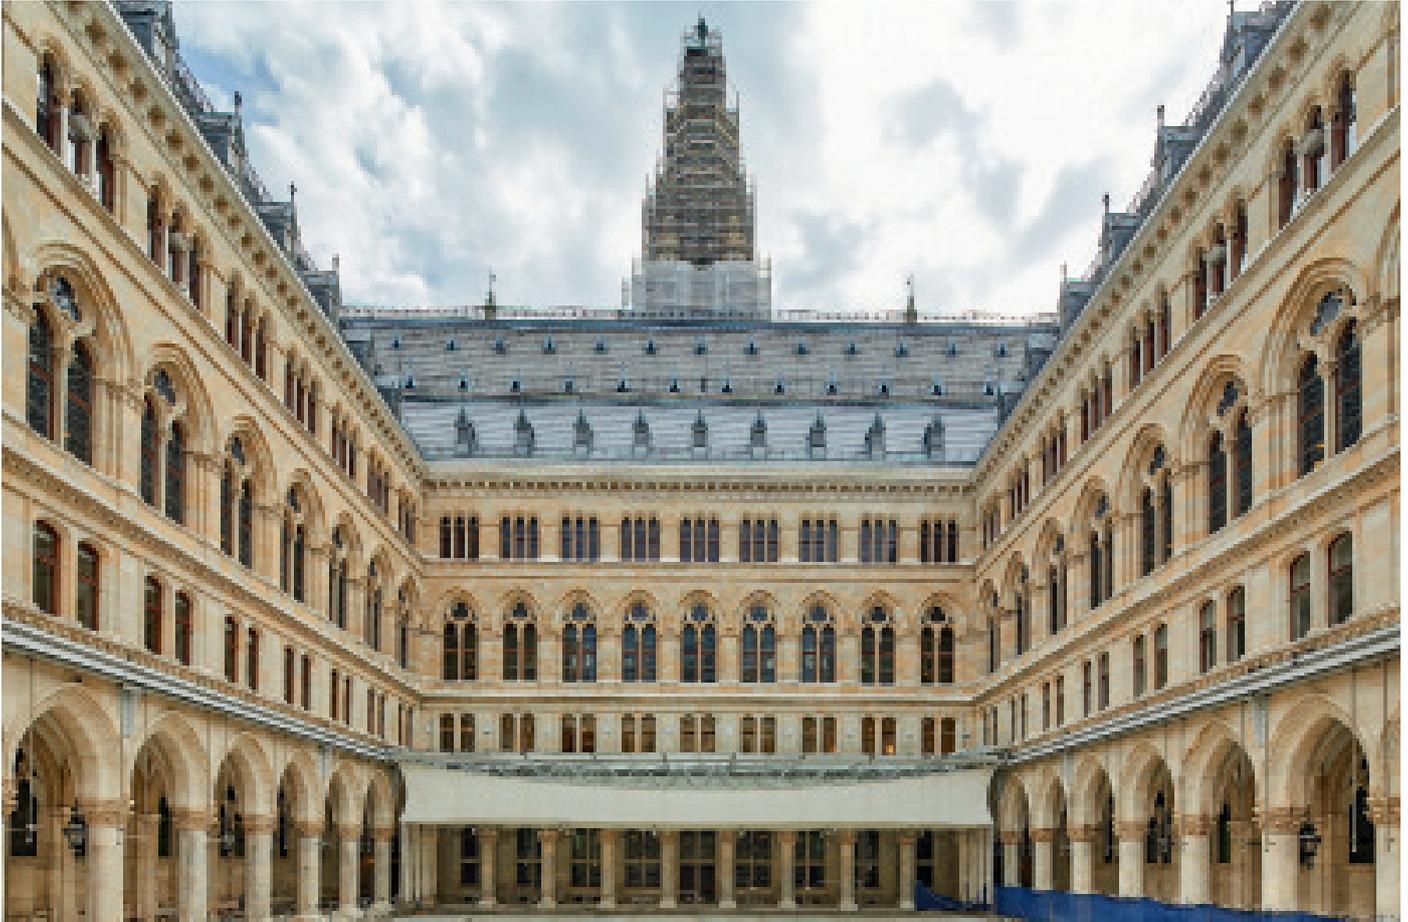
Arkadenhof mit Blick auf den eingerüsteten Turm
der Hauptfassade des Rathauses

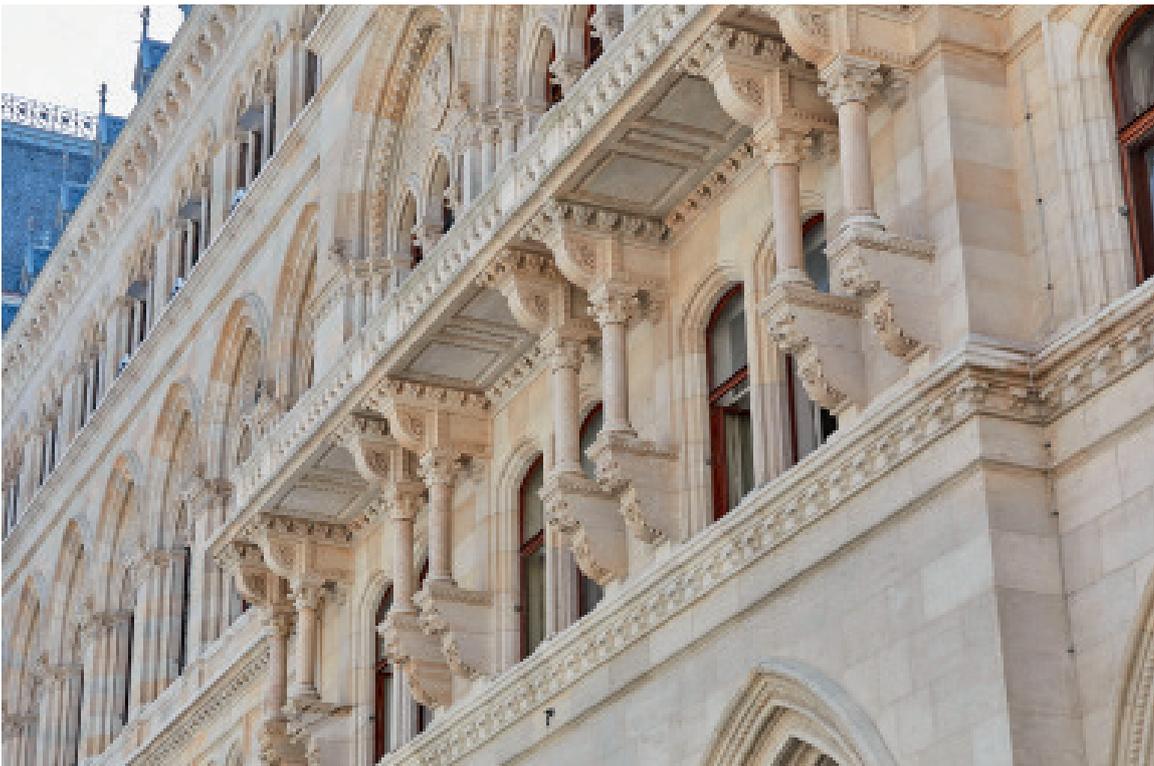
Reichhaltig neogotisch verzierte Unterkonstruktion der Balkone.

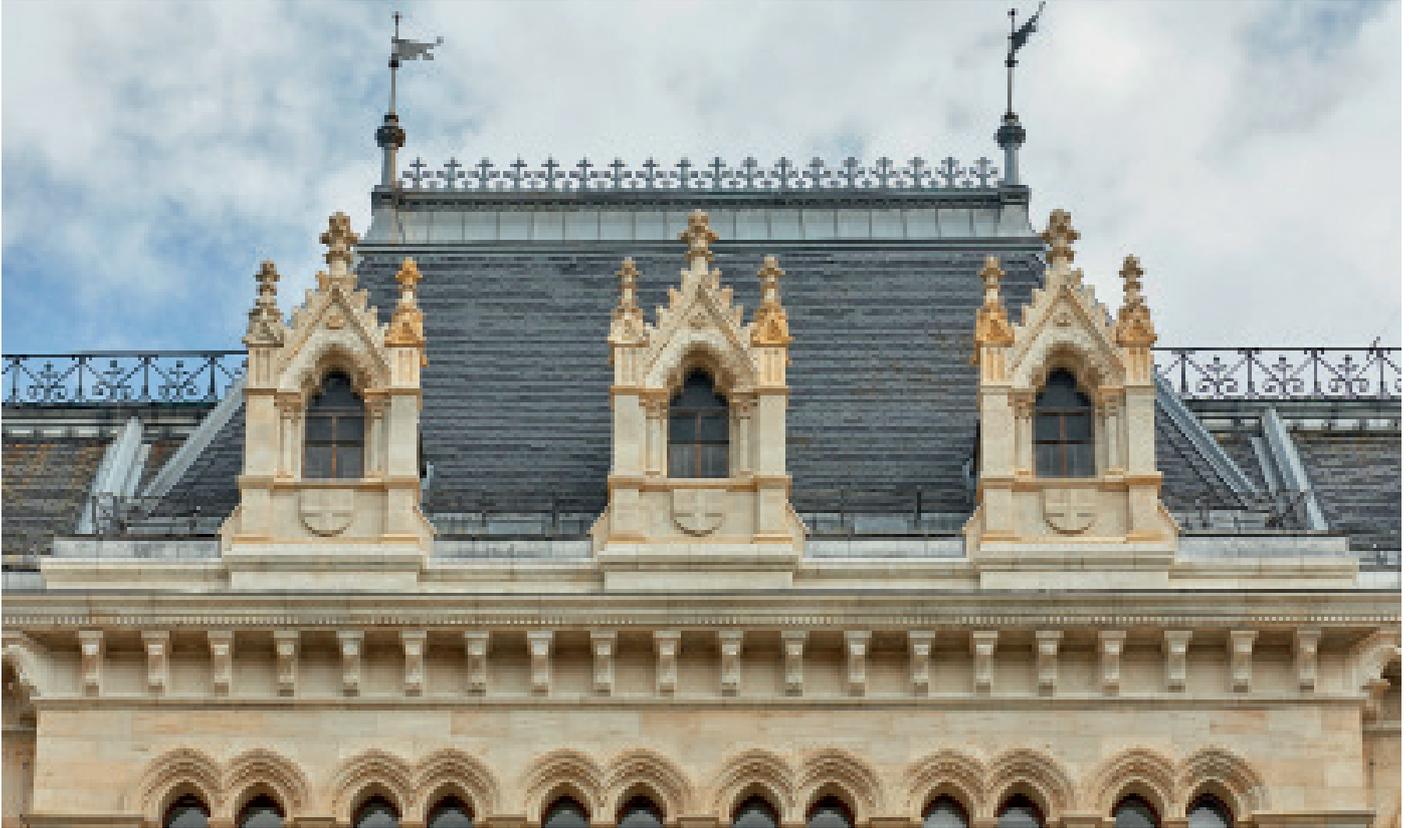
Bei den Wimpergen der Mittelrisalite wurden zahlreiche Bauteile aus Originalmaterial rekonstruiert.

in den Innenhöfen stark zu. Im Rahmen der Generalsanierung des Arkadenhofes in zwei Bauabschnitten 2017–2018 und 2018–2019 wurde das abwechslungsreiche Farbenspiel der Natursteine zum Zeitpunkt der Errichtung der Fassade vor über 135 Jahren wieder zum Vorschein gebracht. Ebenso war die Wiederherstellung der verlorenen Formen und bildhauerischen Details ein Hauptziel der Maßnahmen. Dem Masterplan der Sanierung folgend wurden die Wandflächen der Höfe schonend gereinigt und Fehlstellen der Bauzier behutsam ergänzt oder rekonstruiert. Als Ersatz für stark geschädigte Werkstücke aus weichem Zogelsdorfer Stein kommt der widerstandsfähigere St. Margarethener Kalksandstein zum Einsatz. •
