Säule der Demokratie

Als monumentalster Vertreter der Ringstraßenarchitektur besitzt das Parlament eine aufwendige Ausstattung aus Naturstein. Nach der umfassenden Reinigung und Sanierung zeigen sich Bauzier, Wände und Böden in neuem Glanz.

Sanierung Österreichisches Parlament, Wien

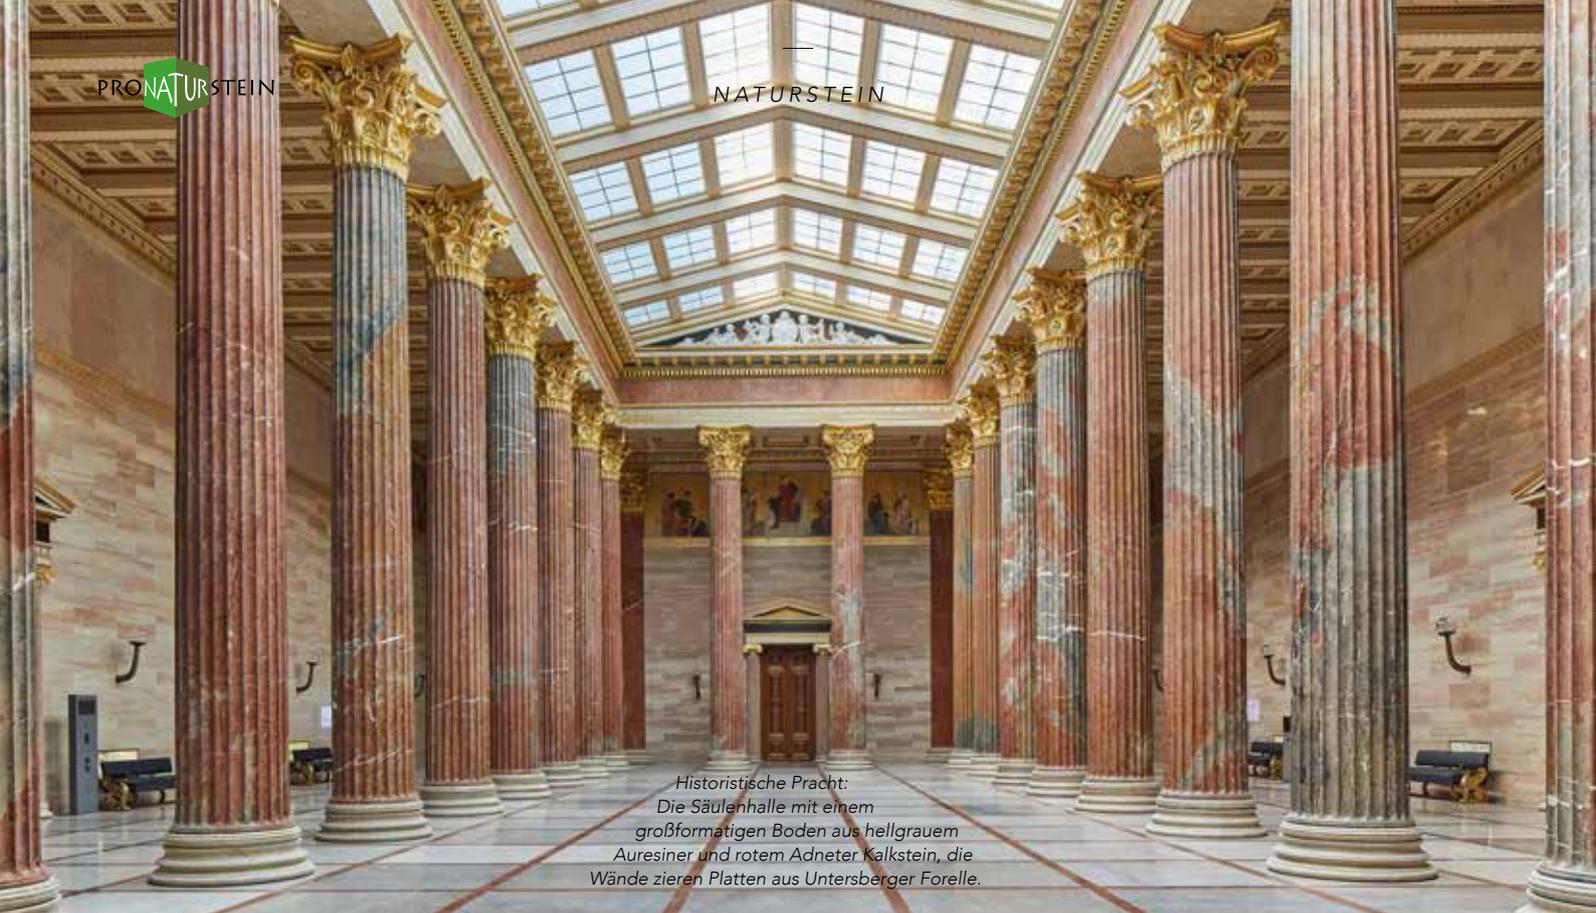
*Historistische Pracht:
Die Säulenhalle mit einem
großformatigen Boden aus hellgrauem
Auresiner und rotem Adneter Kalkstein, die
Wände zieren Platten aus Untersberger Forelle.*

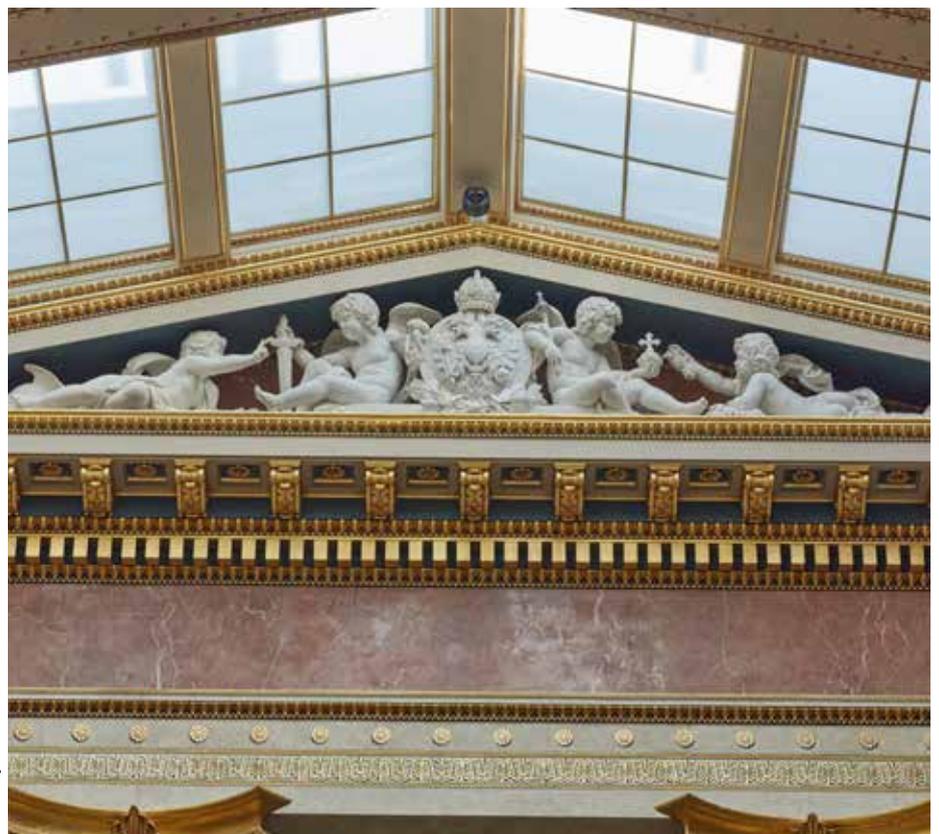
Frisch gereinigt: Allegorische Figurengruppe im Giebfeld der Säulenhalle

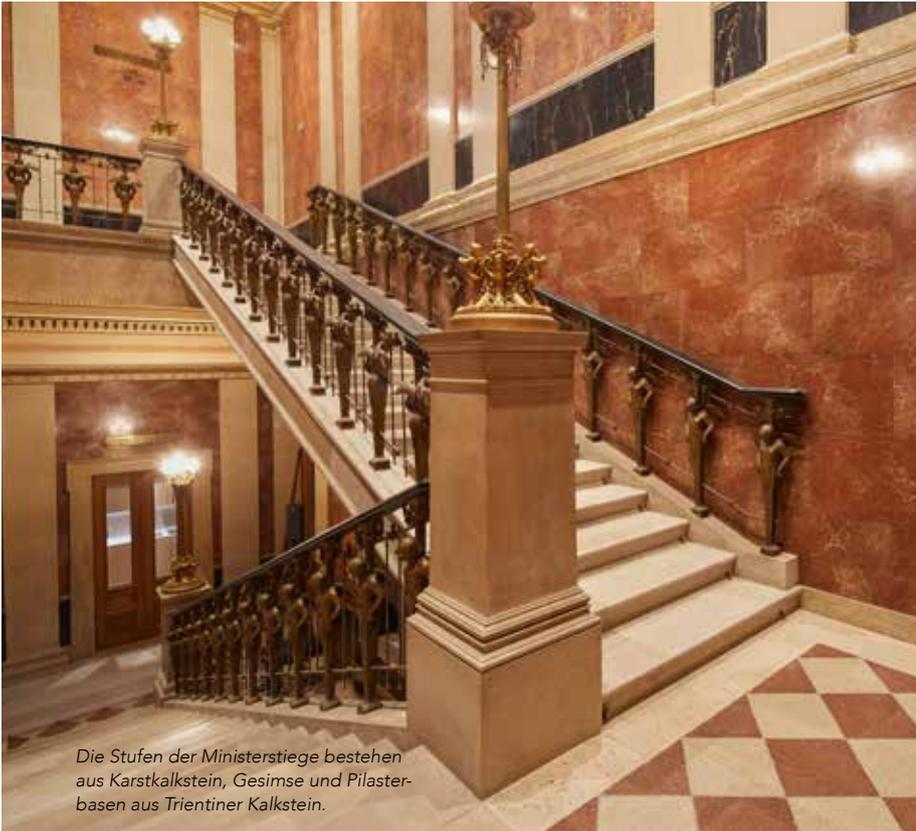
Die Stufen der Ministerstiege bestehen aus Karstkalkstein, Gesimse und Pilasterbasen aus Trientiner Kalkstein.

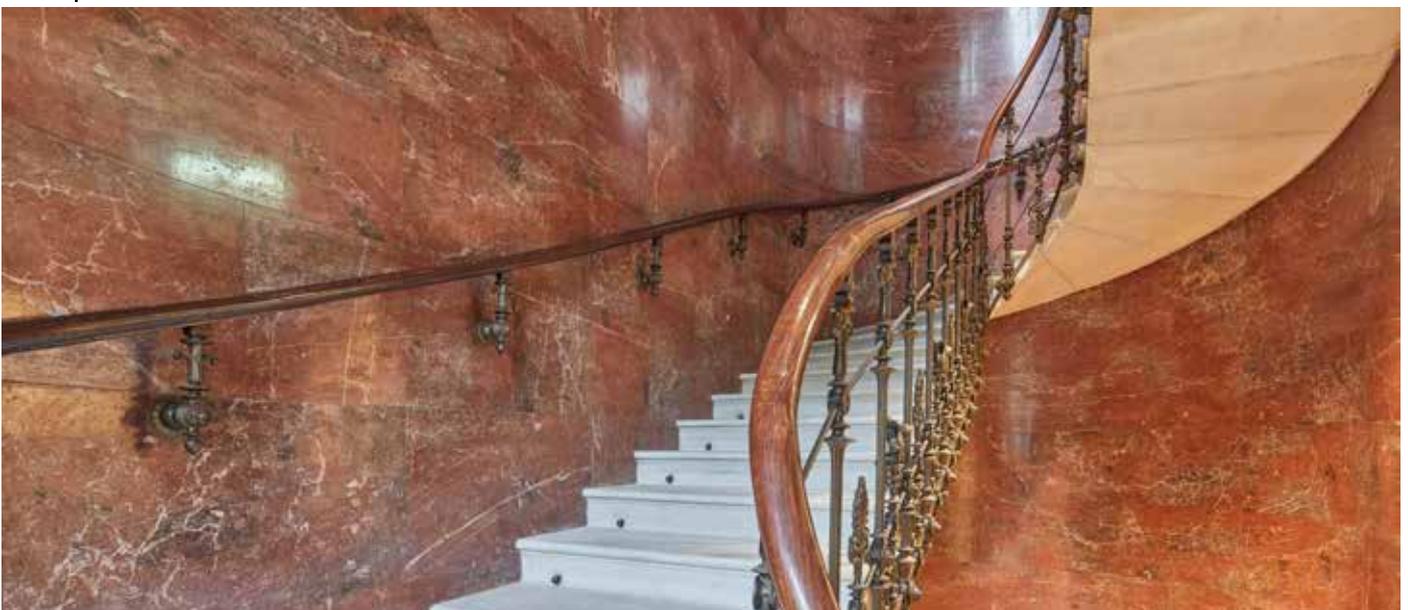
Oval gewendelte Kaiserstiege mit wandseitig eingespannten Carrara-Massivstufen.

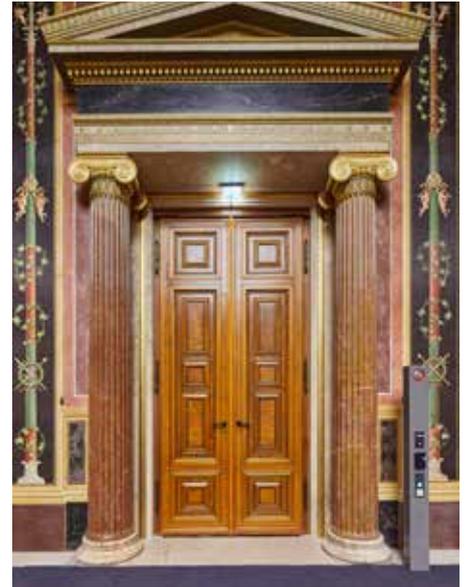
Reichhaltige Ornamentik aus Stucco-lustro und echtem Naturstein im Ludwig Wittgenstein Lokal 5.
