# Ein Maßstab auf europäischer Ebene

*Bei der 2013 abgeschlossenen Sanierung des Stadtpalais Liechtenstein spielt Naturstein eine wichtige Rolle. Die Steine der Fassaden, Böden und Stiegen wurden so weit wie möglich erhalten, schadhafte Partien durch Neuteile aus Originalmaterial ersetzt.*

Stadtpalais Liechtenstein, Wien

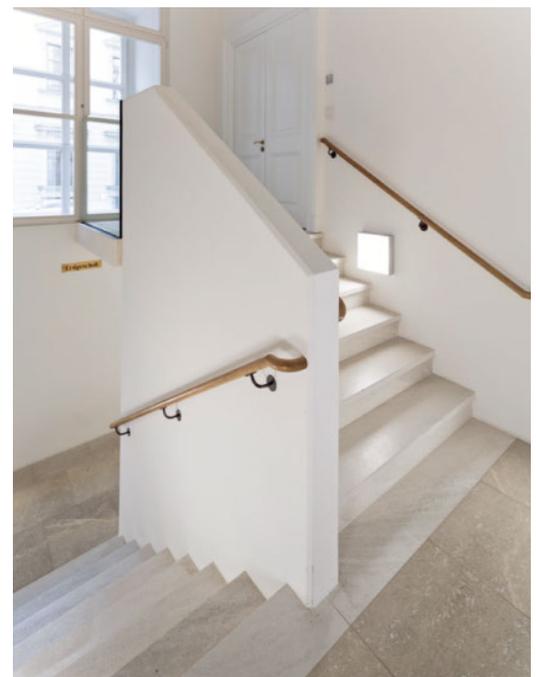
*Heller Adria Perlenkalkstein und beiger Pietra di Vicenza ergänzen einander harmonisch bei den Treppen- und Bodenbelägen.*

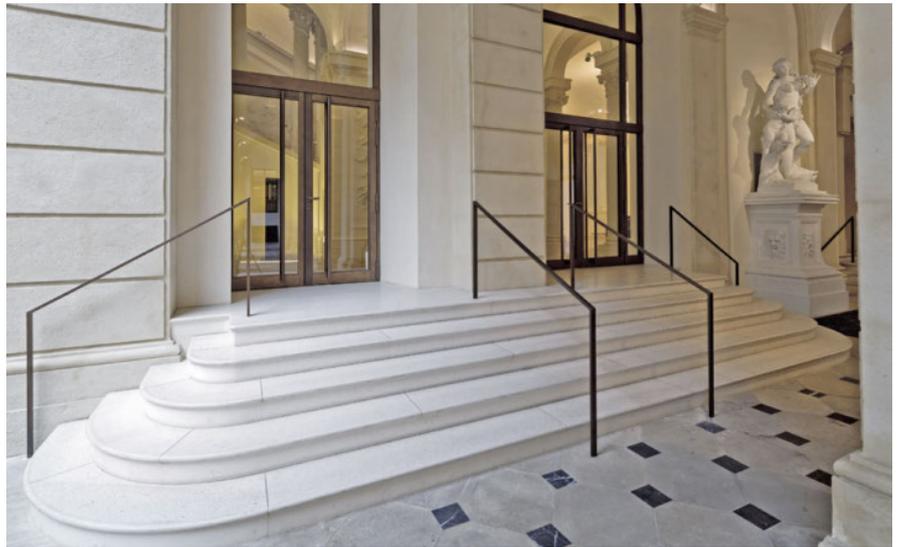
Großformatige Podestplatten vor dem Vestibül.

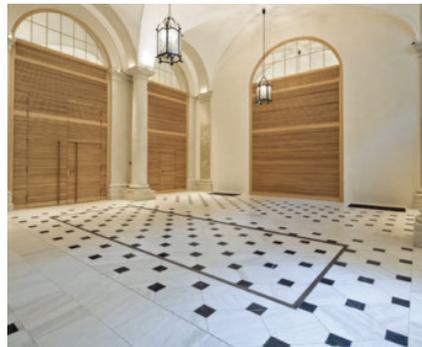
In der Minoritenhalle zieht sich das Verlegemuster nahtlos über den aufklappbaren Deckel des unterirdischen Kunstspeichers hinweg.

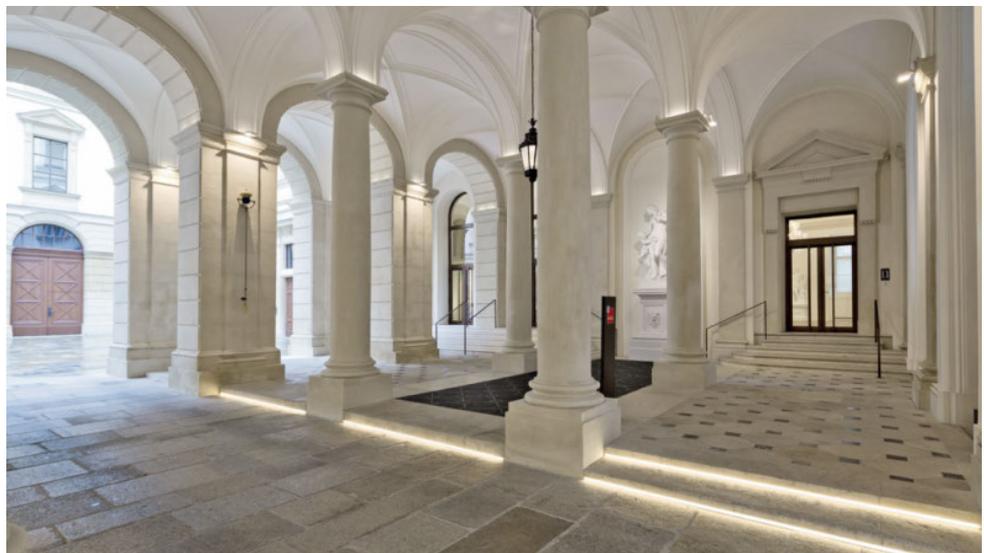
Modernes Lichtkonzept: In den Bodenbelag eingelassene Lichtbänder geleiten die Besucher.
