## Stein im Kulturbau

#### **Erweiterung Kunsthaus Zürich**

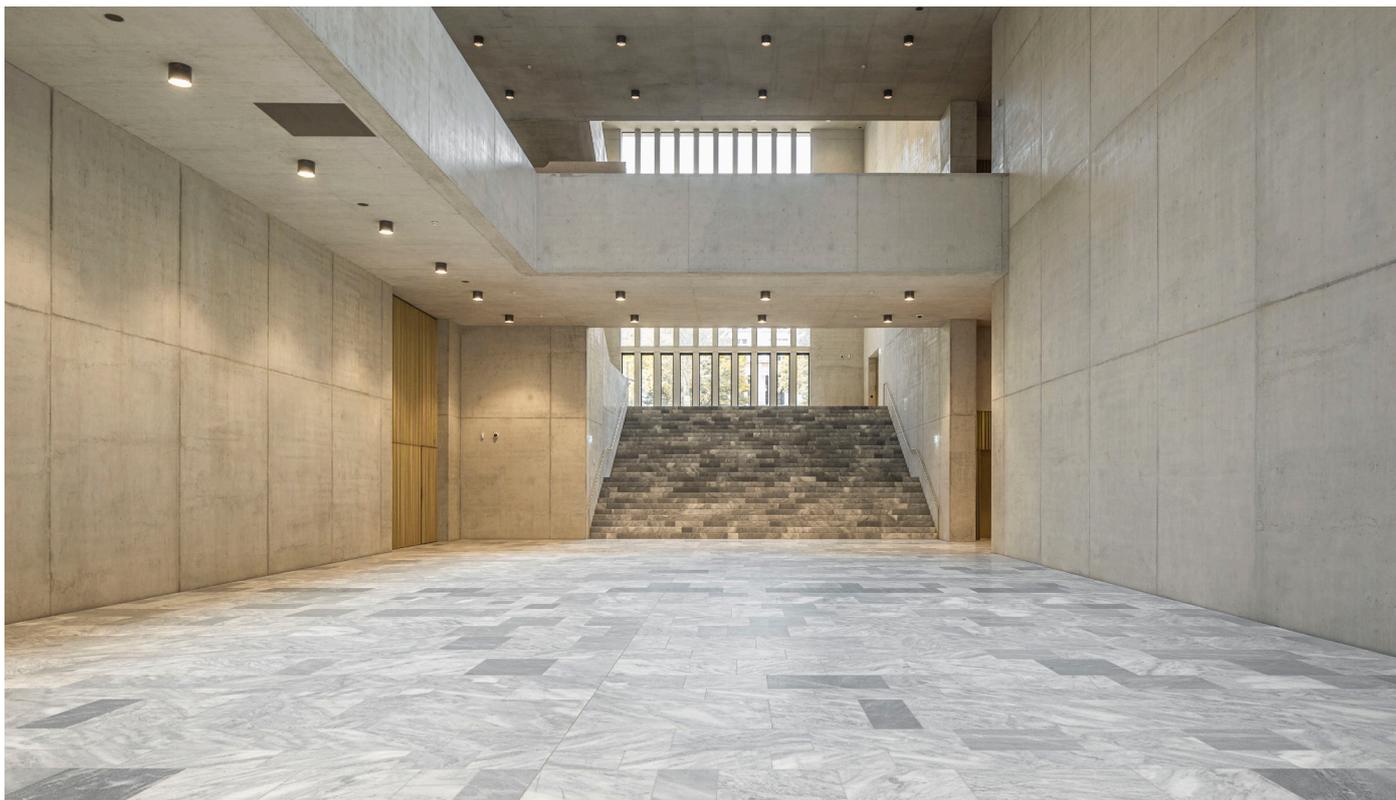
*Erweiterung Kunsthaus Zürich:  
Die großzügige Treppenanlage  
lädt Besucher zum Schreiten ein.*

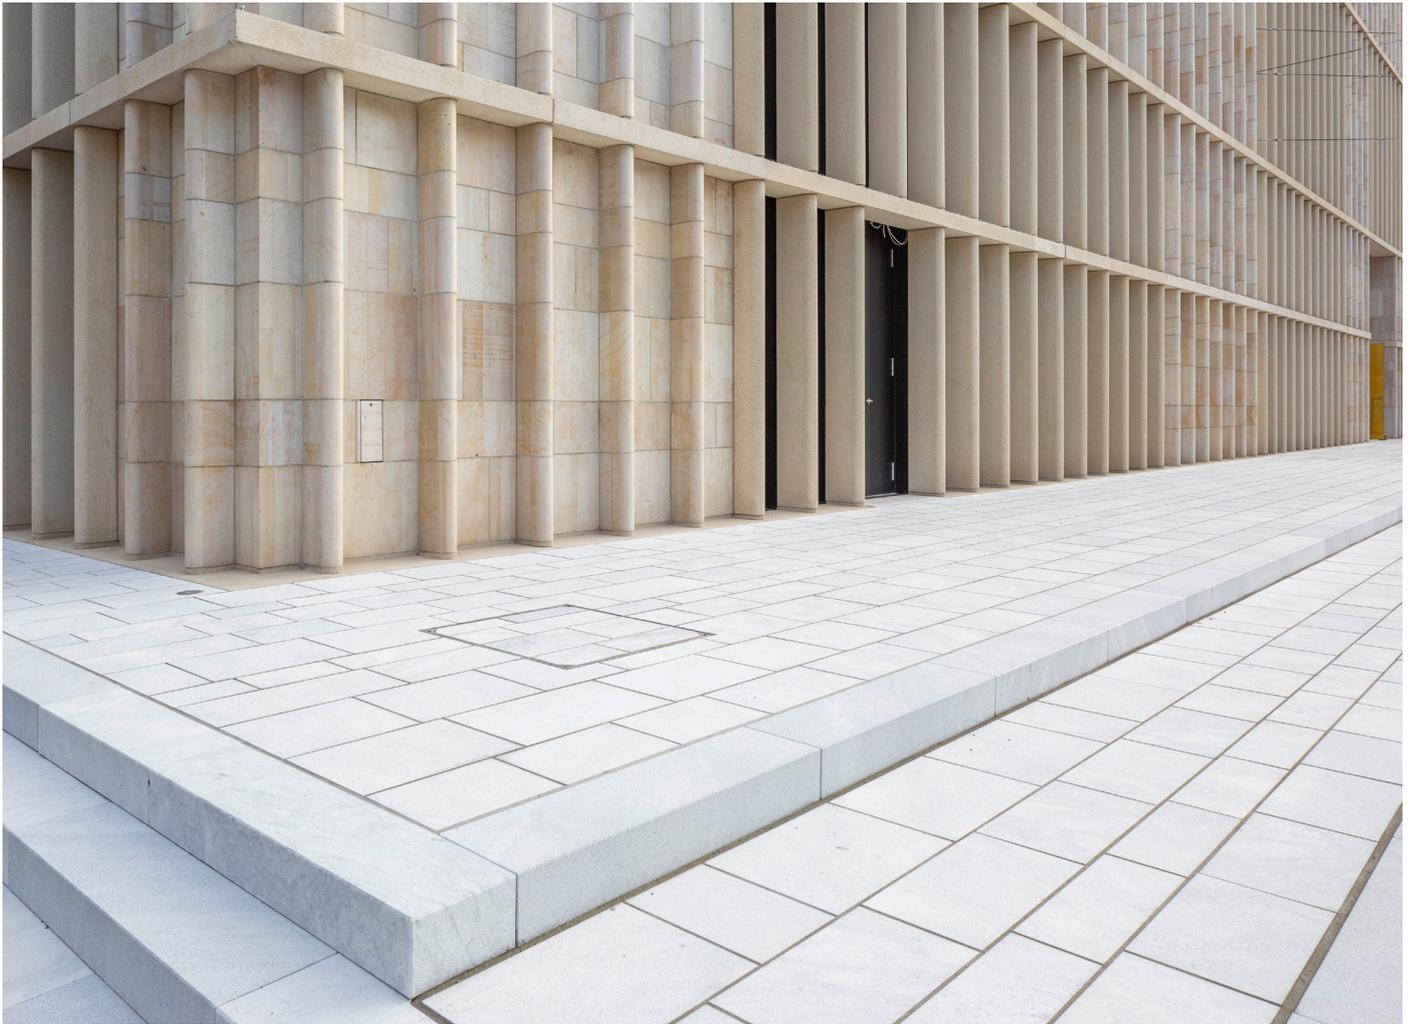
Der C120 geschliffene Marmor ist das Belagsmaterial für die gesamten Erschließungsflächen.

Für die Innenräume wurden insgesamt 3600 Quadratmeter Bodenbeläge in →

unterschiedlichen Grautönen und Formen verlegt, entlang der Außenfassade kamen nochmals 350 Quadratmeter Krastaler Marmor mit gestockter Oberfläche hinzu. Auf den ersten Blick erscheint der

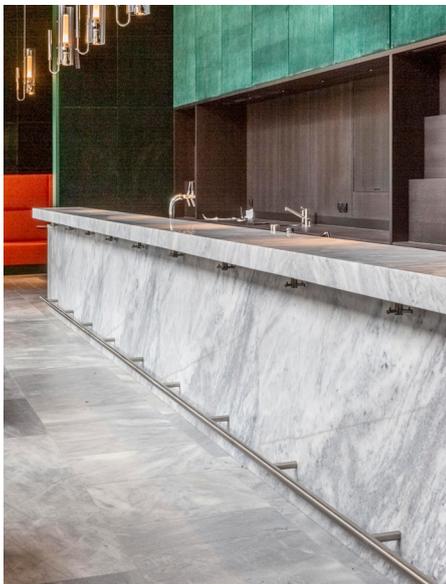
*Barbereich: Die Steinstruktur der Front und Theke läuft großflächig durch.*
