Nachhaltigkeit hat viele Gesichter

Sieben Jahre Vorbereitung und eine auf 15 Jahre veranschlagte Durchführung – die Generalsanierung der Fassade des Wiener Rathaus stellt enorme Anforderungen an alle Beteiligten. Ing. Stefan Novotny und DI (FH) Veronika Strasser von der Stadt Wien, Magistratsabteilung Bau- und Gebäudemanagement (MA 34) erläutern den sorgfältigen Umgang der Stadt Wien mit der historischen Bausubstanz.

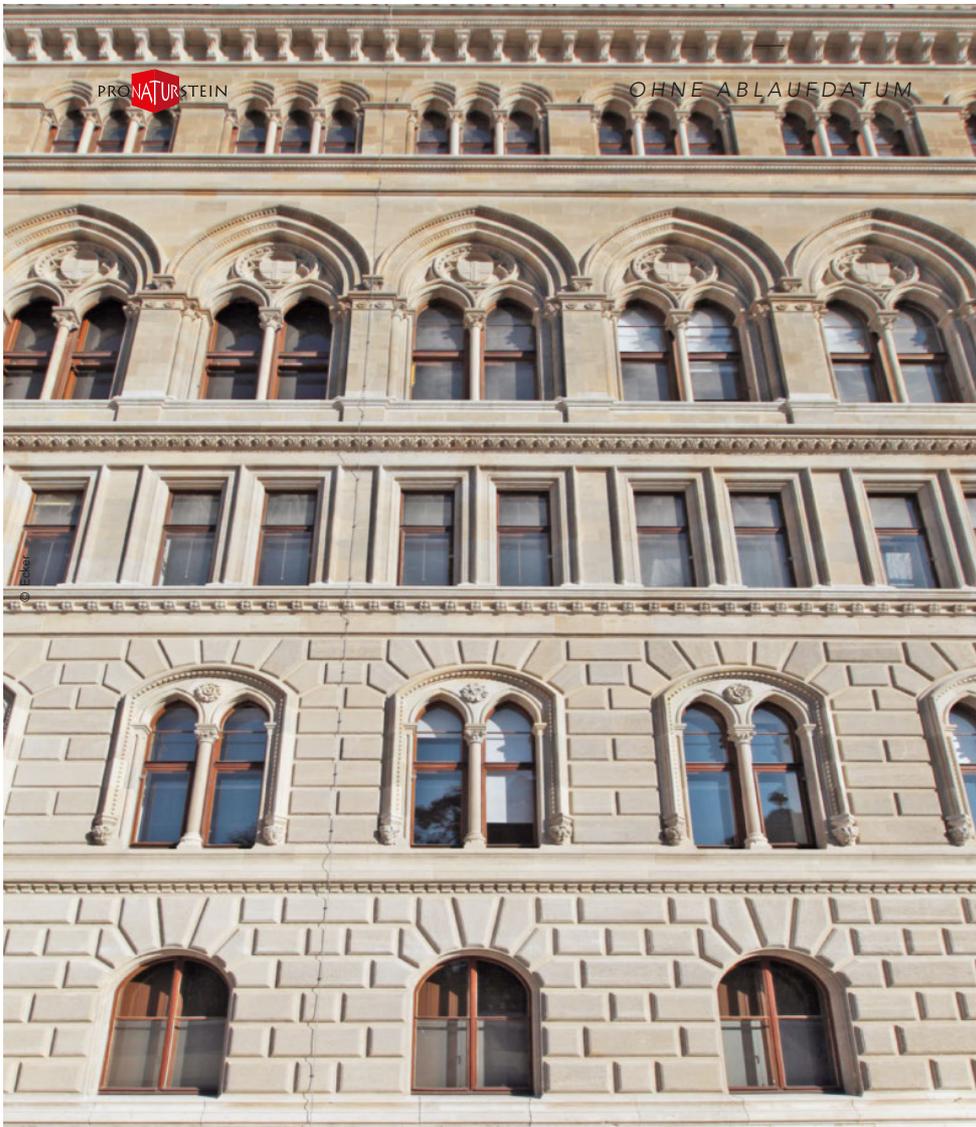
Steinsichtig: Vom Sockel bis zur Traufe erstrahlt die sorgfältig sanierte Fassadenfläche.

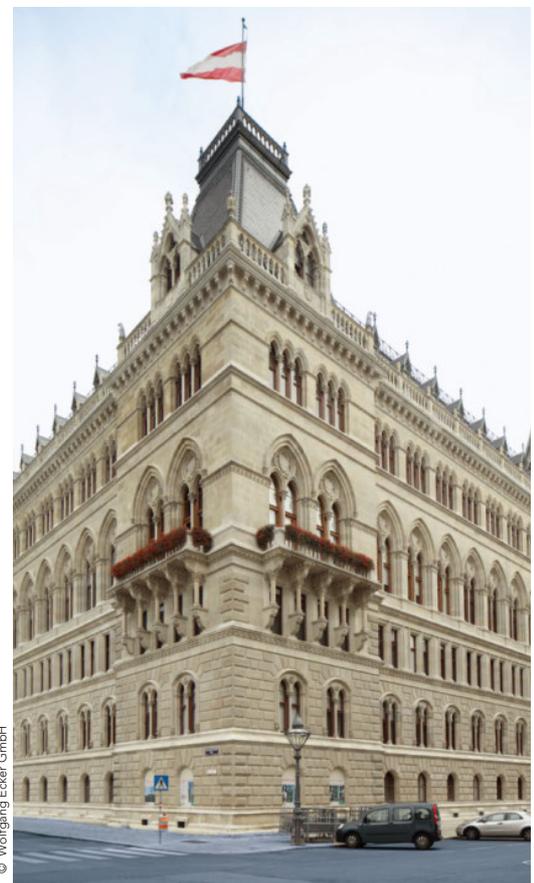
Während der Vorbereitungsphase wurde eine 900 m² große Fläche am Eckrisalit saniert.

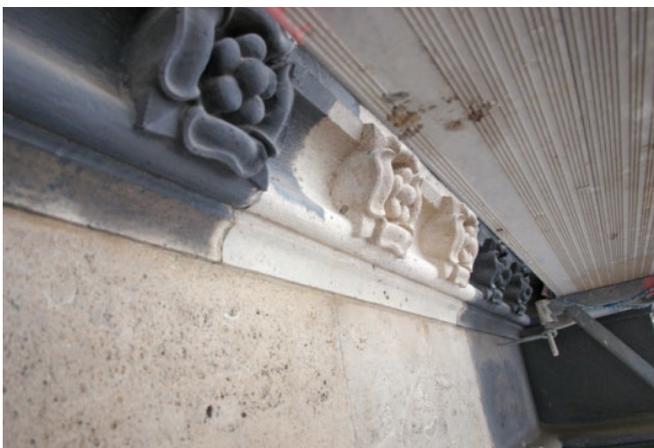
Vor und nach der Reinigung: Unter der Schmutzkruste ist die Steinsubstanz weitgehend intakt.

S: Unter der Schmutzschicht sind die Steine teilweise in einem ausgezeichneten Zustand und müssen nur gereinigt werden. Angegriffene, von der Witterung ausgewaschene Steine werden ausgetauscht. Architekturteile werden der Exaktheit der Fassade entsprechend erneuert, um diese Präzision der Nachwelt zu erhalten. Bei den feingliedrigen und stärker von der Witterung beeinträchtigten Figuren gehen wir einen anderen Weg. Die Figuren sollen in ihrem monolithischen Gesamteindruck und in ihrer Lesbarkeit erhalten werden. Nachgearbeitet wird, wo der Gesichtsausdruck nicht mehr erkenntlich ist oder Teile wie Hände oder Attribute fehlen. Bei den Figuren erhalten wir möglichst viel der Originalsubstanz; ebenso setzen wir in Zusammenarbeit mit Experten von der Technischen Universität Wien auf traditionelle Methoden wie Kalkschleimen oder Blechabdeckungen. •
